سلسلة تحليل واعطال شائعة على اجهزة اجهزة سامسونج

المنتدى الشخصي للمهندس عماد ابو فادي

P54A SOFT PUSH

P54 HA SOFT PUSH

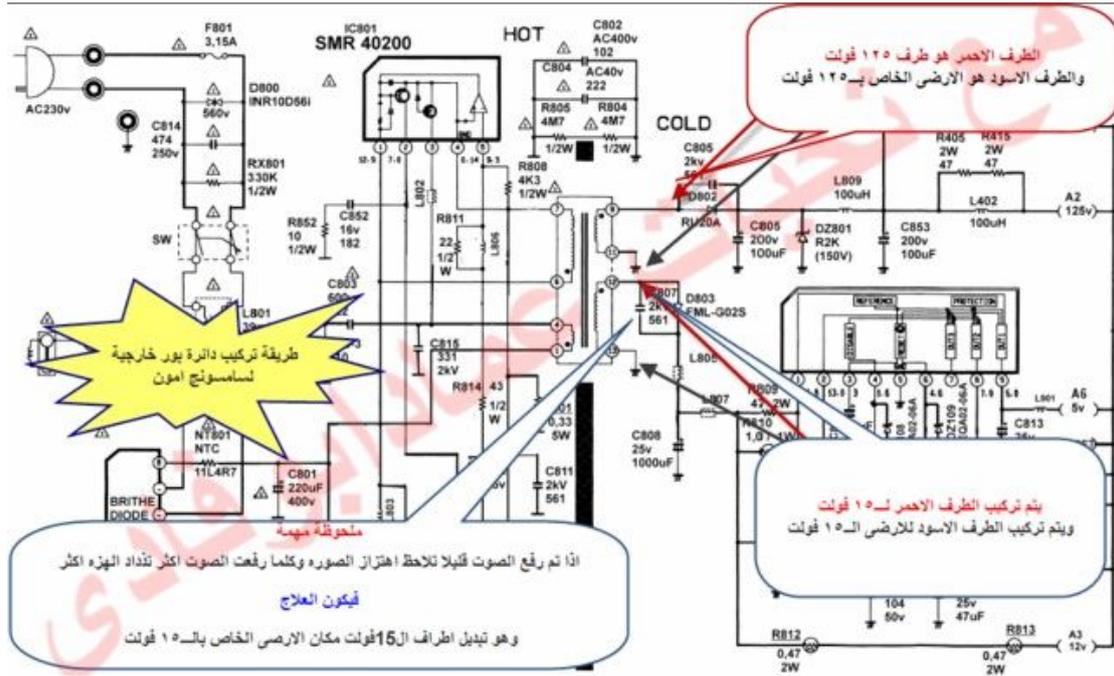
العطل الثلاثون

اخواني الاعزاء
لقد جمعت لكم بقية الاعطال من المنتديات العربية والاجنبية
لكي تكمل مسيرة جميع اعطال سامسونج حديث وقديم
نبدأ بأعطال سامسونج امون
ملحوظة مهمة لدائرة البور الخاصة بجهاز امون
هذه الدائره حساسه جدا لمكوناتها بحيث يجب ان تخرج في النهايه جهدان قيمة الاول
لا تتعدى ال ١٢٥ فولت والثاني لا تتعدد ال ١٥ فولت
ومن هنا يحدث الخطا حيث ان الدائره تخرج ٢ او ٣ فولت زياده عن ال ١٢٥ فولت ويعمل
الجهاز عادي وفجاه يضرب اما الباور او الفيرتكال اذا لابد من قياس الجهد بدقه بعد اصلاح
الجهاز وملاحظه ثبات الفولت مع رفع الاسكرين وخفضه حتى تضمن سلامته
وهذه هي طريقة تركيب دائرة بور خارجية لجهاز سامسونج امون

الجهاز به شورت
